# OCENA AKTUALNEGO STANU TECHNICZNEGO BUDYNKU

Inwestor:			
Dom Pomocy Społecznej w Karsznicach 99-122 Góra Św. Małgorzaty			
Zakres robót: Zaprojektowanie			
Wymiana posadzek na antypoślizgowe dostosowane dla osób niepełnosprawnych - Budynek "A" Pałac			
Nazwa rysunku:		Skala:	
Rzut piwnic		1:100	
Imię i nazwisko projektanta:		Specjalność:	
Lp. / Data:		Lp. / Data:	
Podpis:		Podpis:	
Numer rysunku:		1

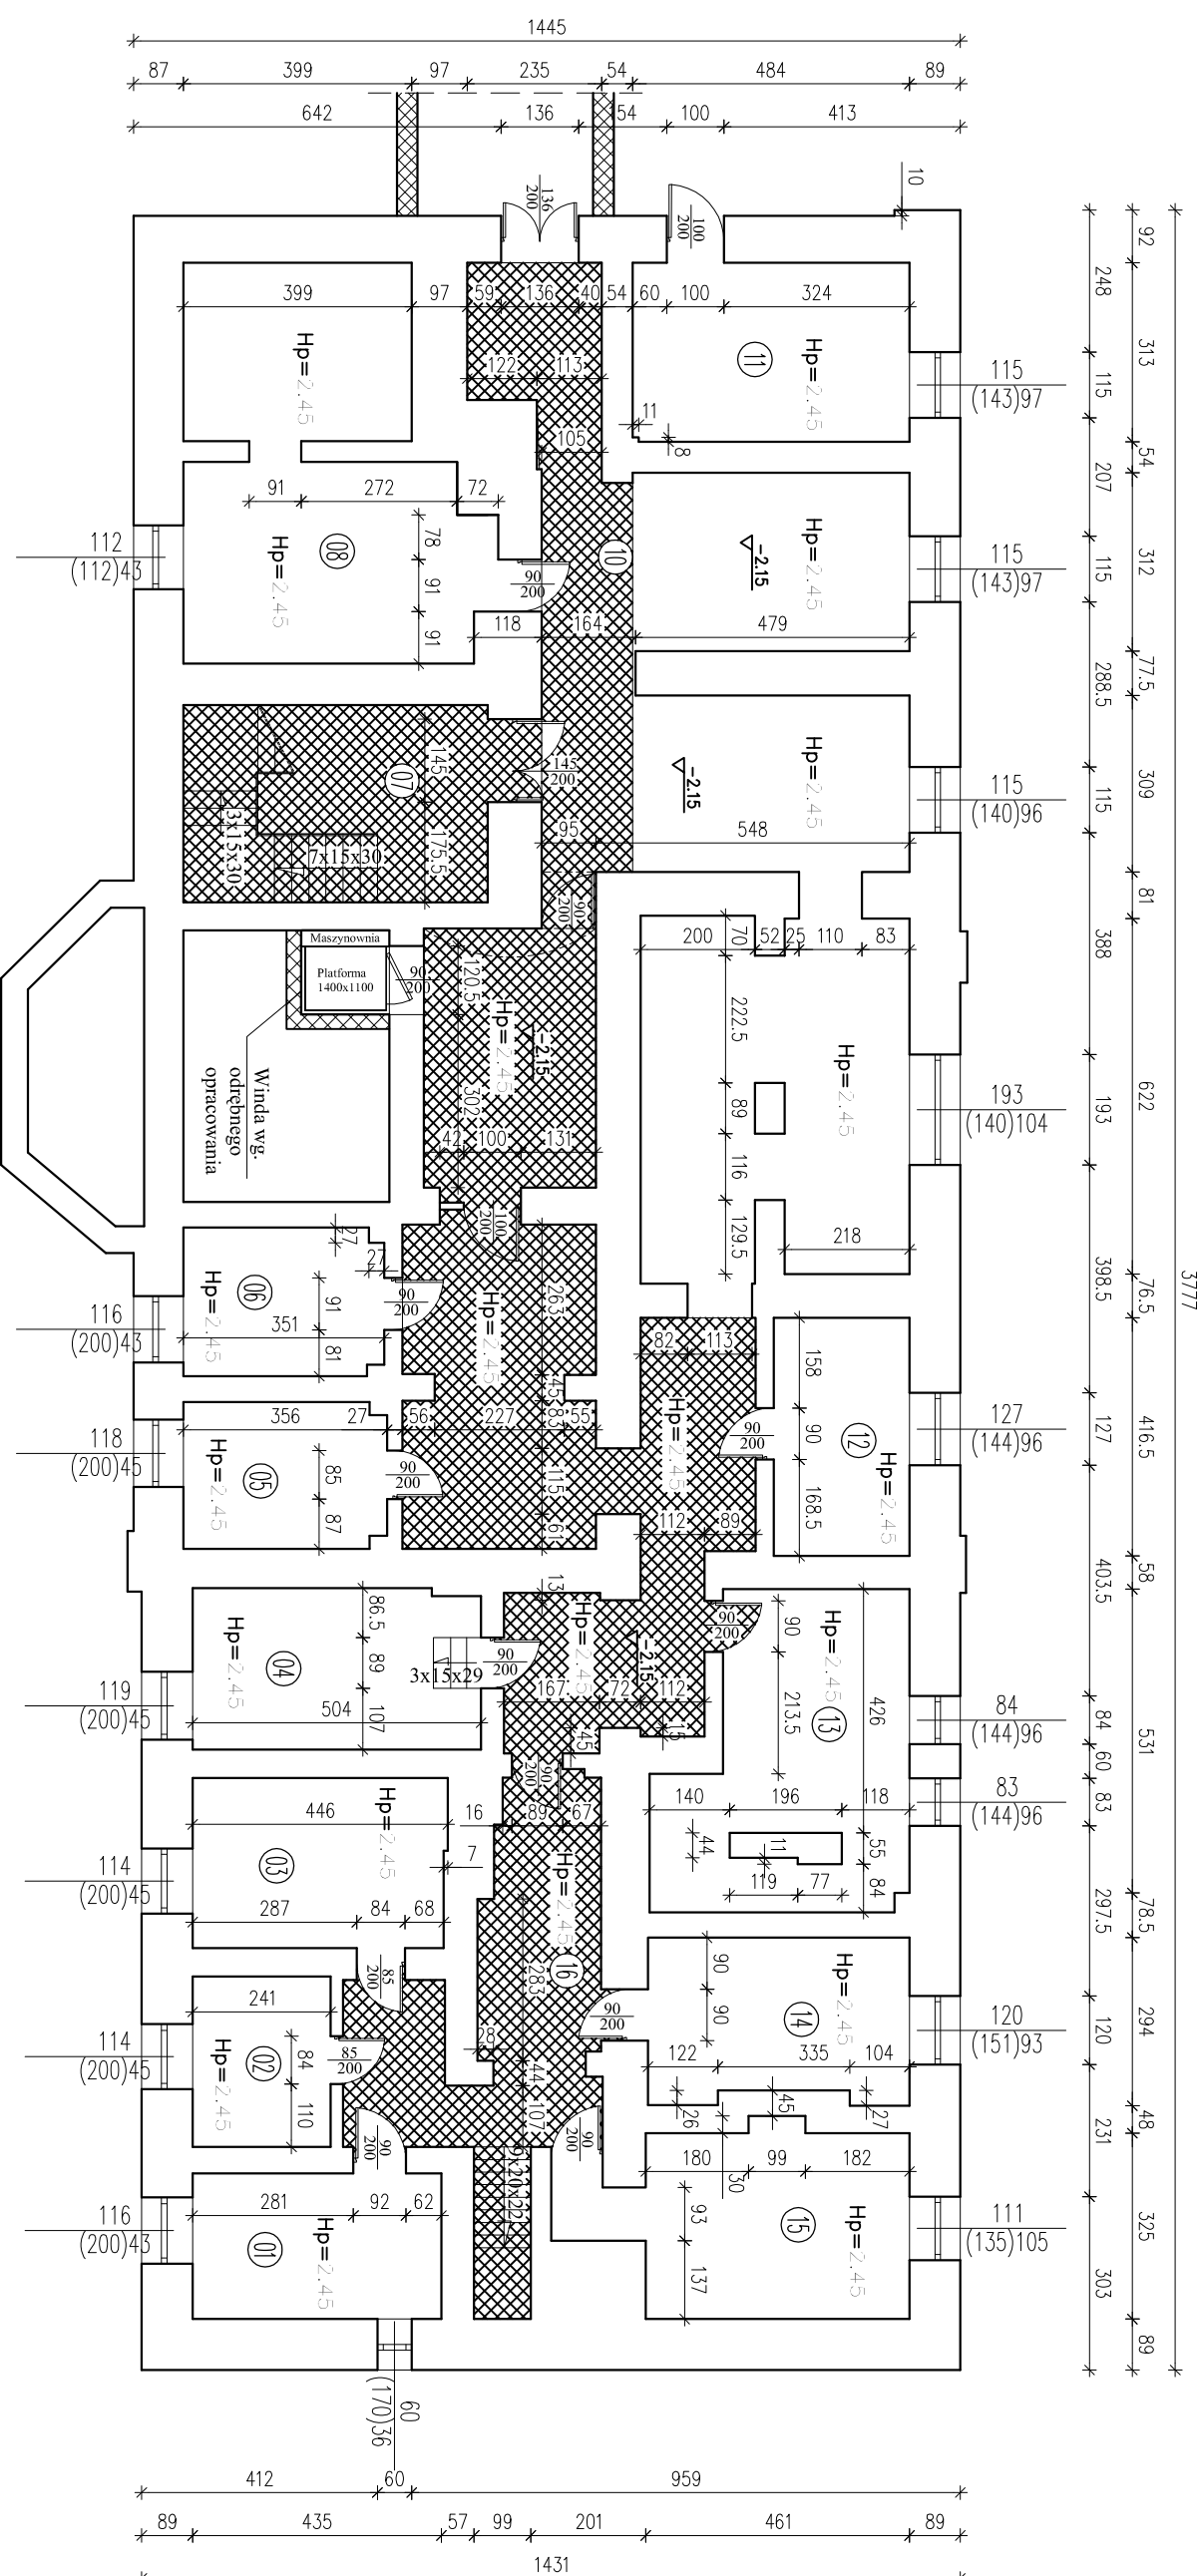
# RZUT PIWNIC skala 1:100

**MIEJSCE WYMIANY POSADZEK**  
 GRES - 119,12m<sup>2</sup>

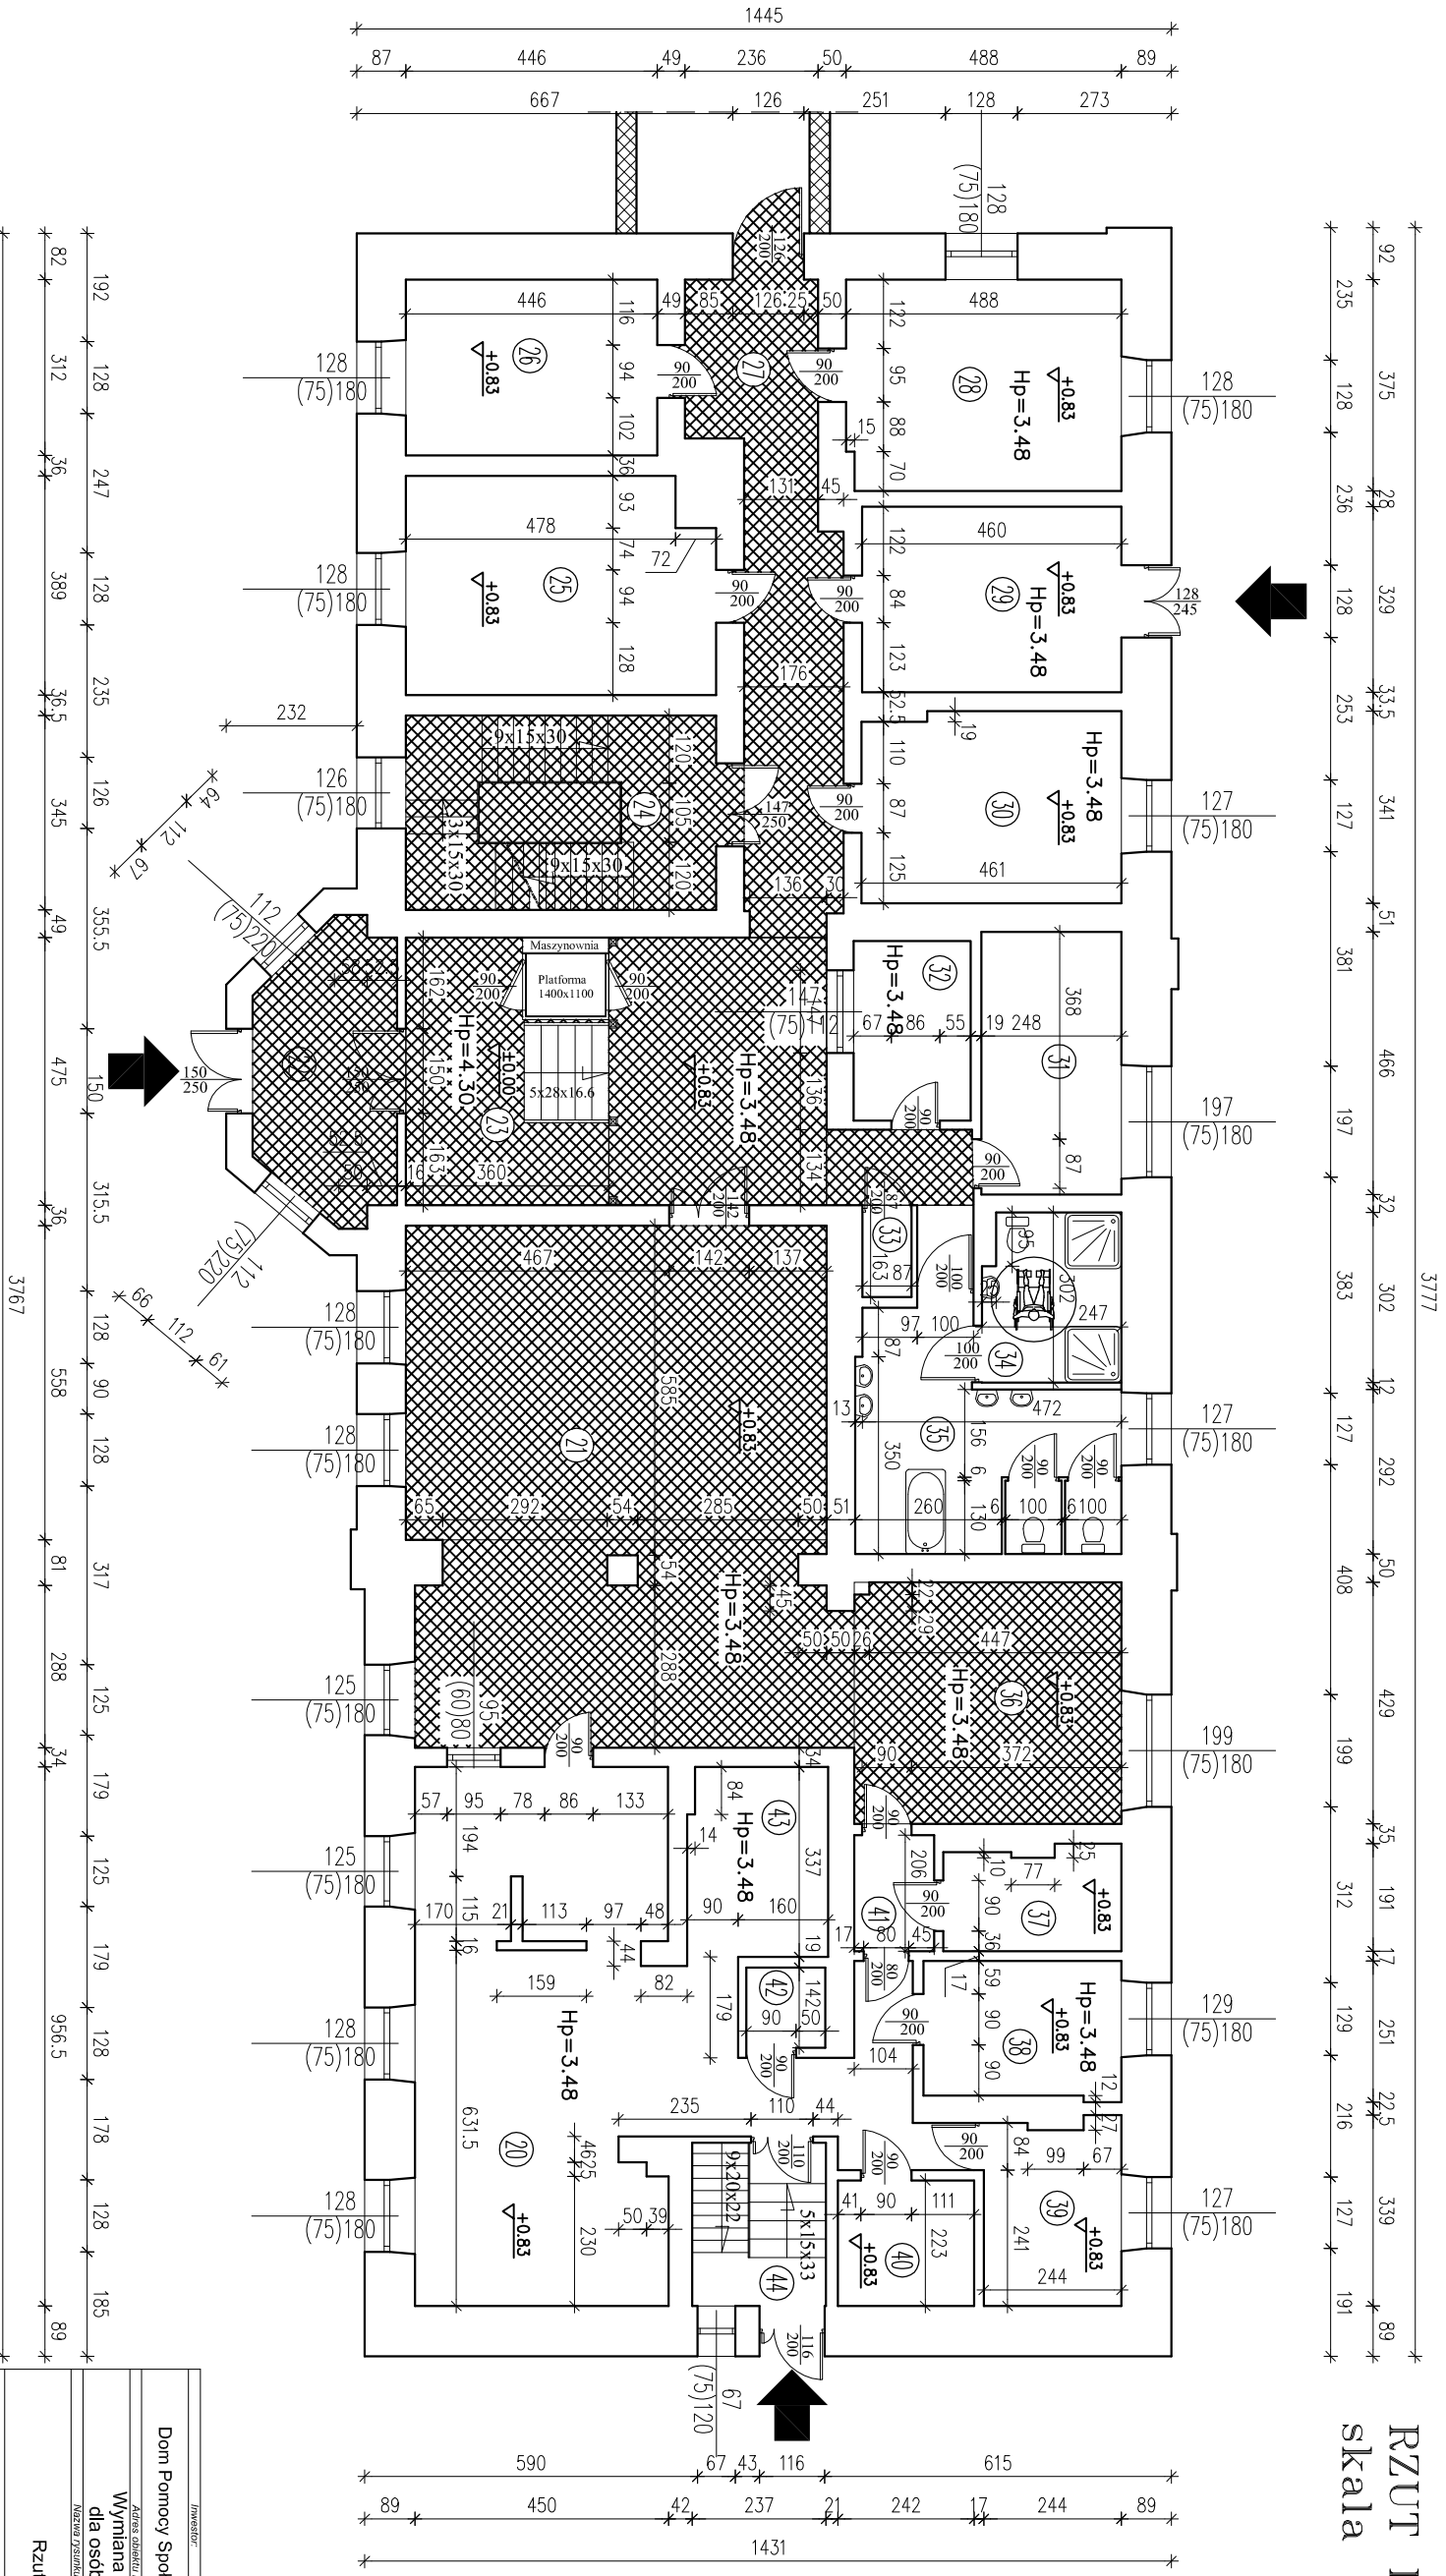
# RZUT PRZYZIEMI

**MIEJSCE WYMIANY POSADZEK**  
 GRES - 179,20m<sup>2</sup>

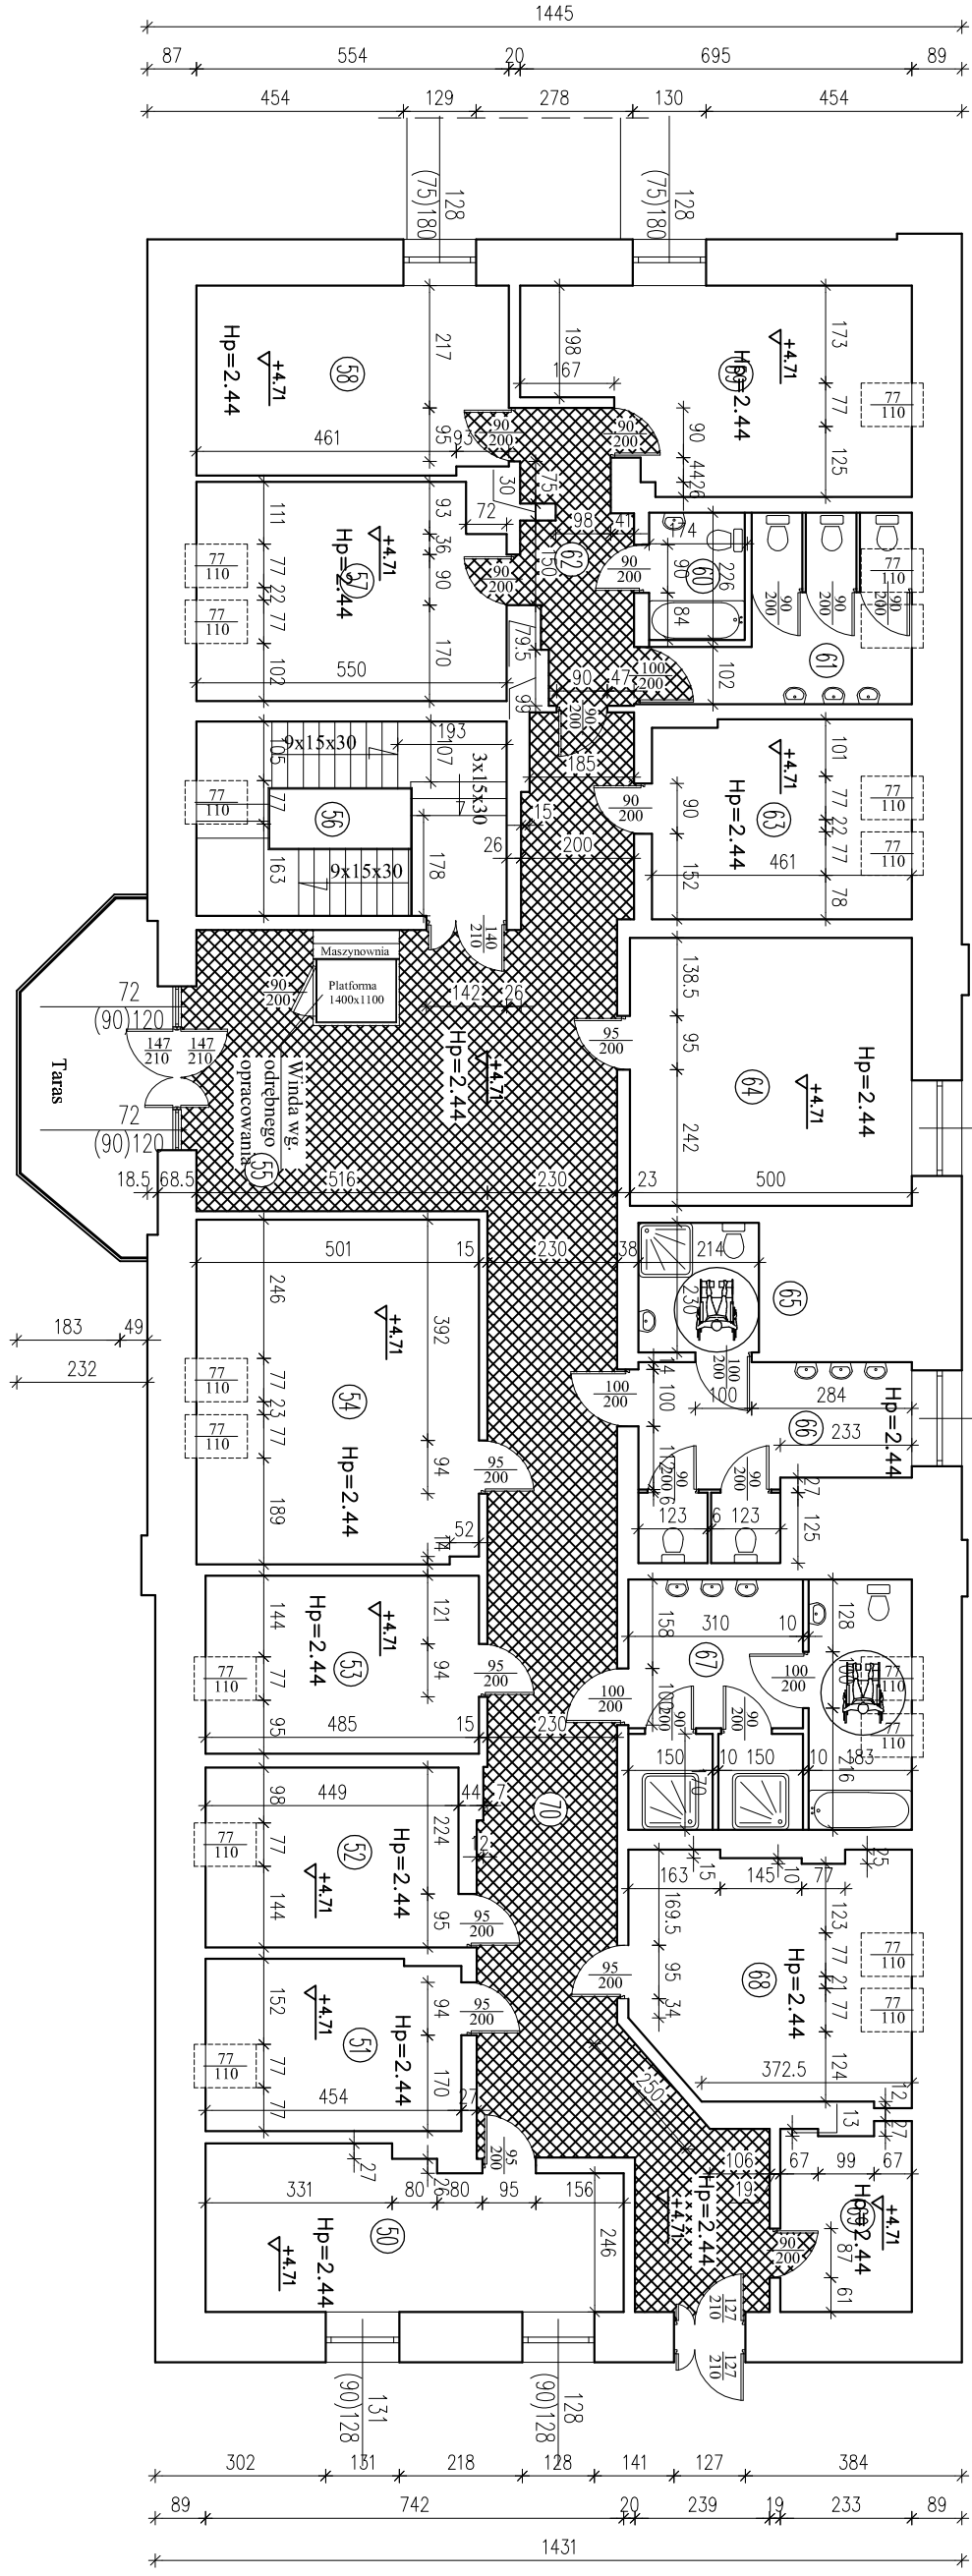
# RZUT PODDASZA skala 1:100

MIEJSCE WYMIANY POSADZEK  
GRES - 102,93m<sup>2</sup>

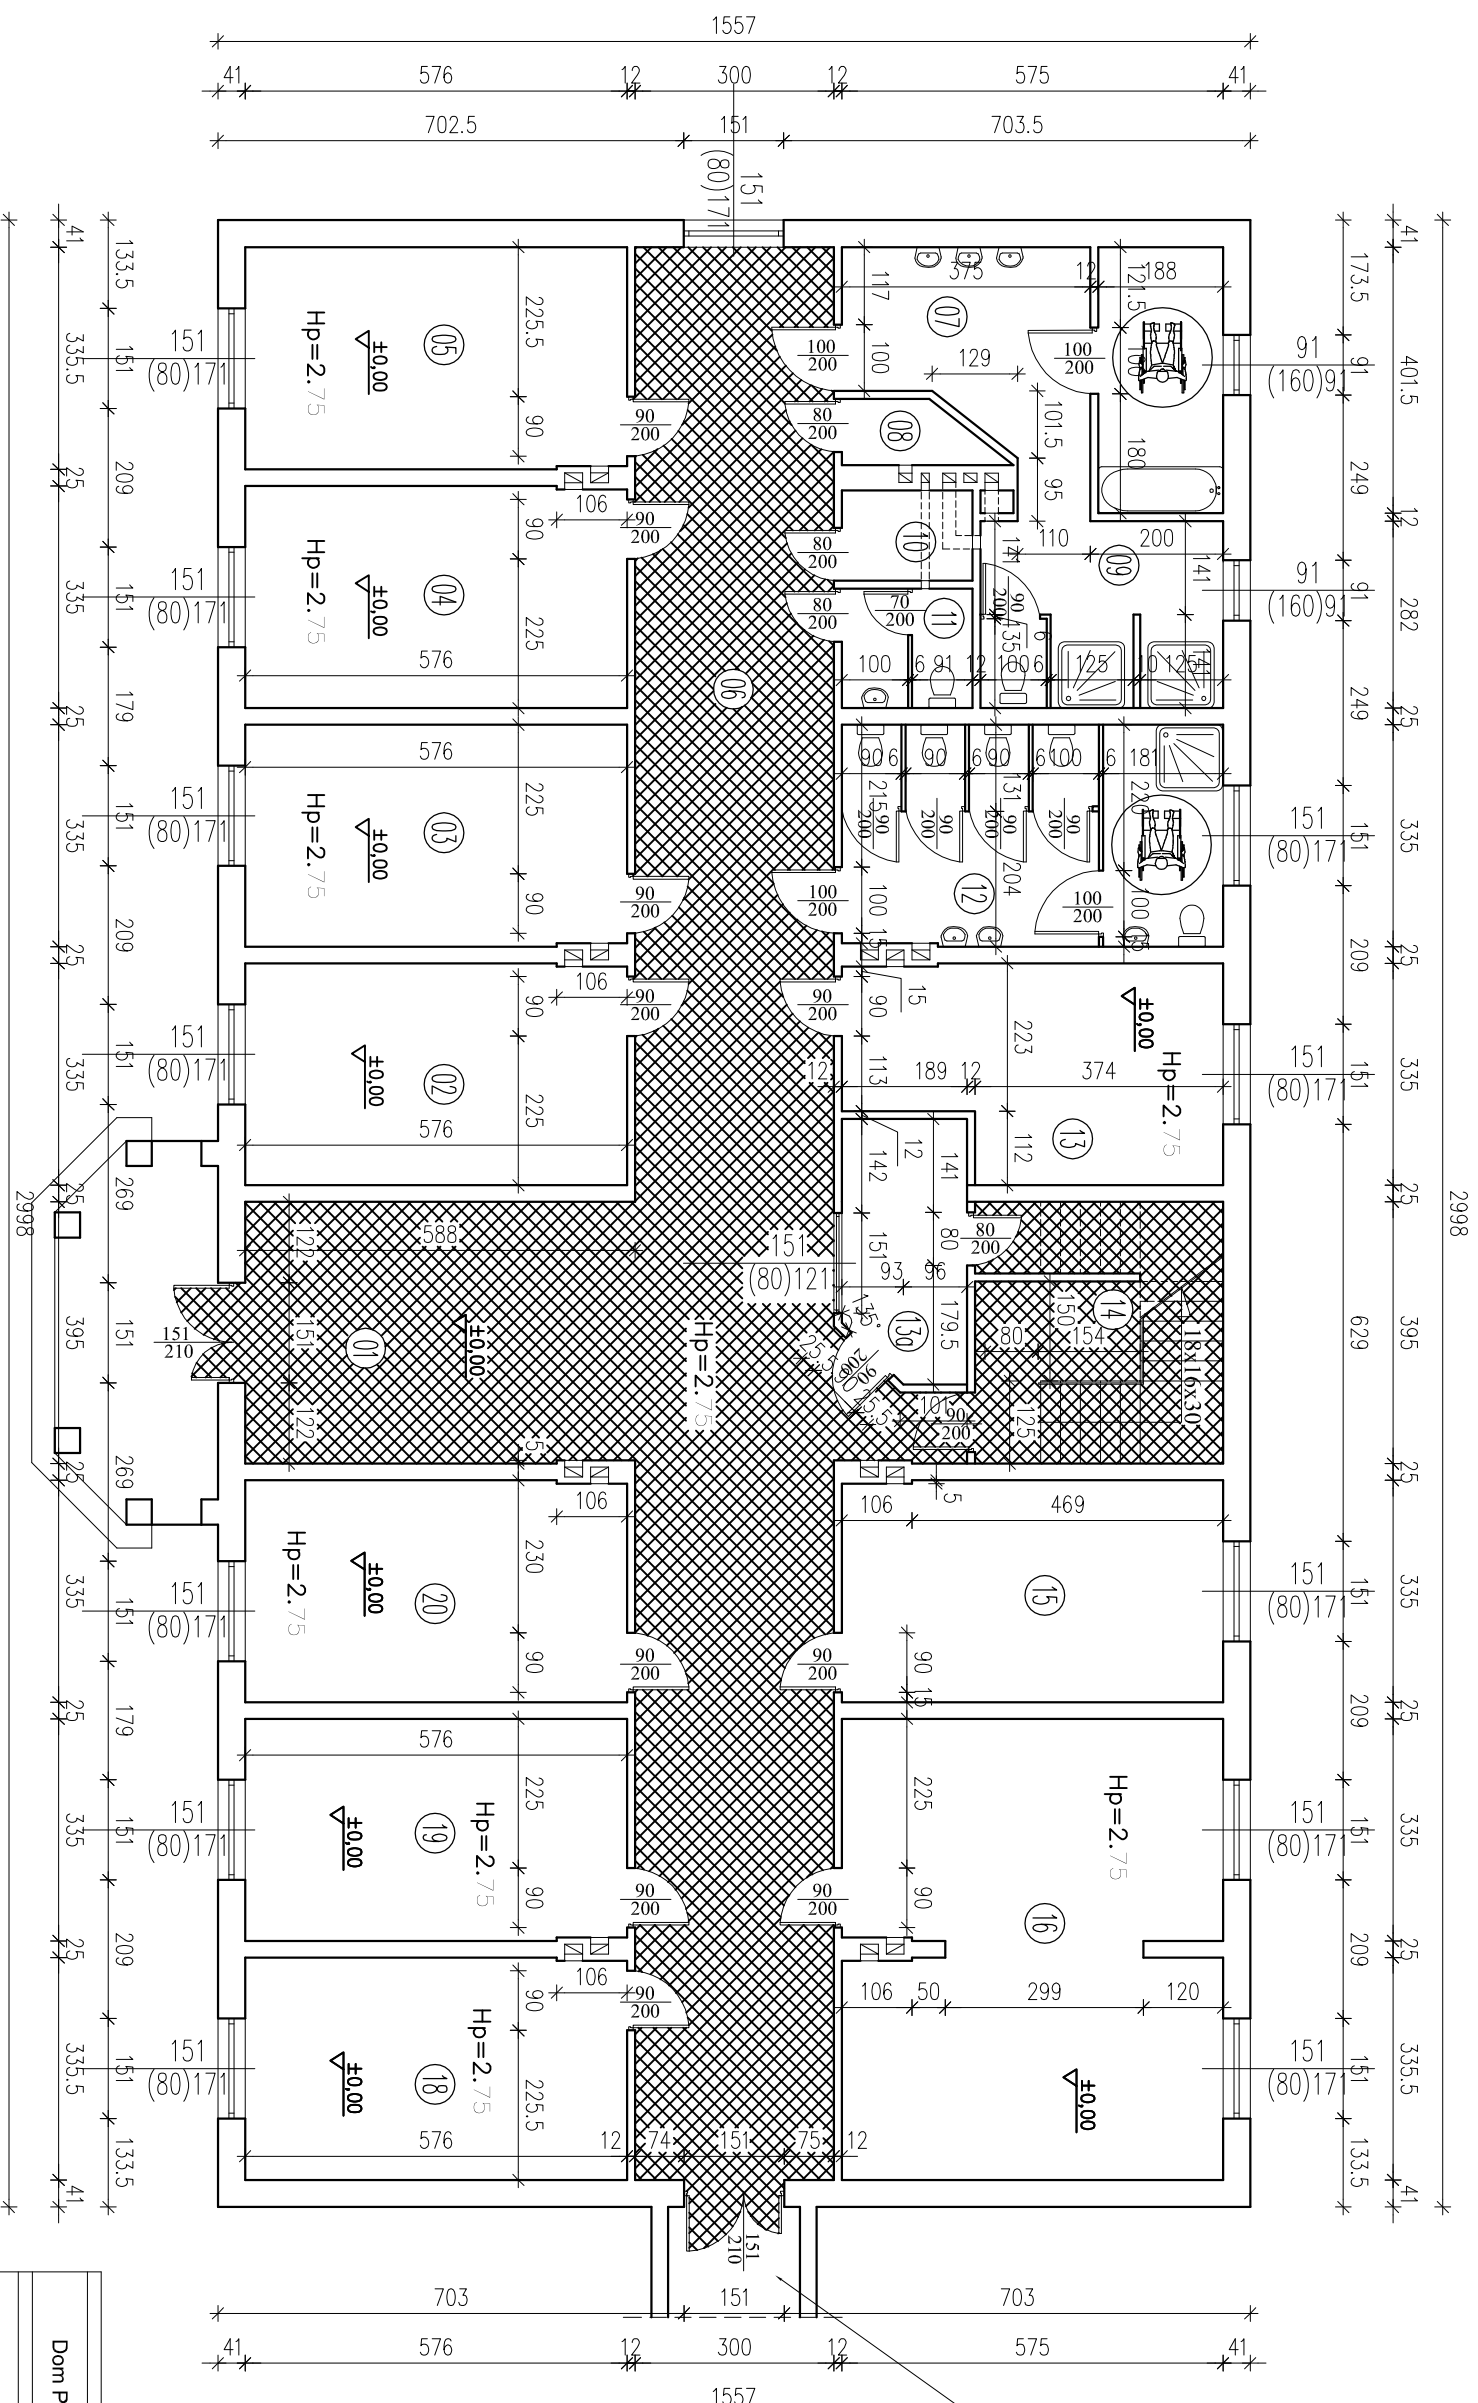
# RZUT PRZYZIEMIA

POWIERZCHNIA ŁĄCZNIKA 64,20m<sup>2</sup>  
GRES ANTYPOŚLIZGOWY

MIEJSCE WYMIANY POSADZEK  
GRES - 128,27m<sup>2</sup>

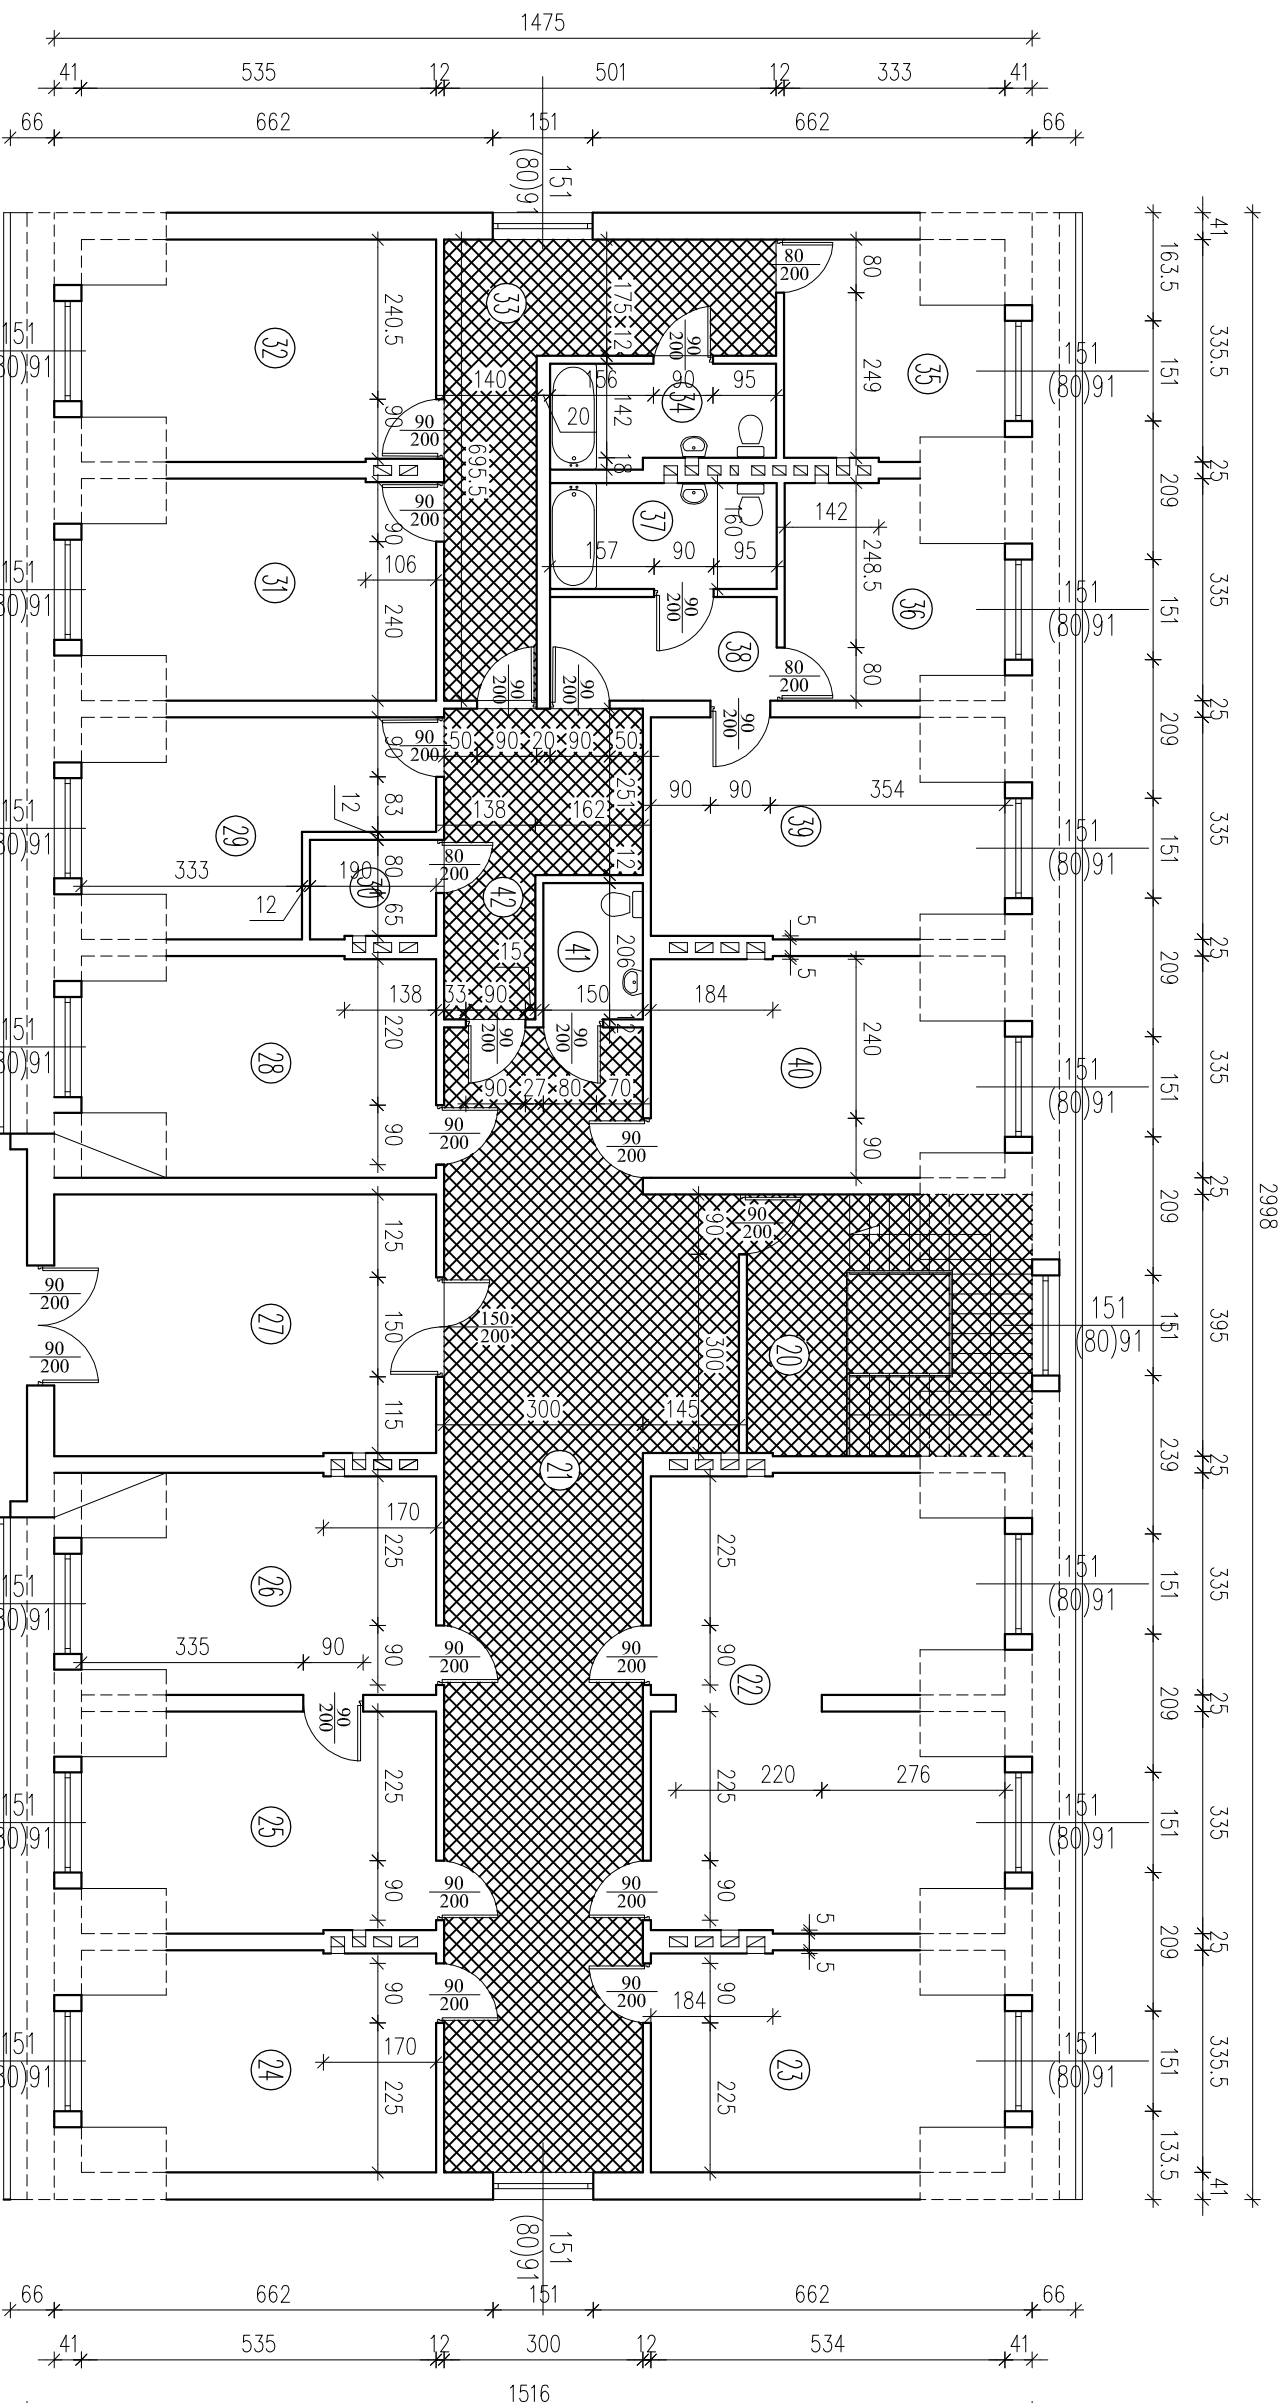
# RZUT PODDASZA

MIEJSCE WYMANY POSADZEK  
 GRES – 101,03m<sup>2</sup>

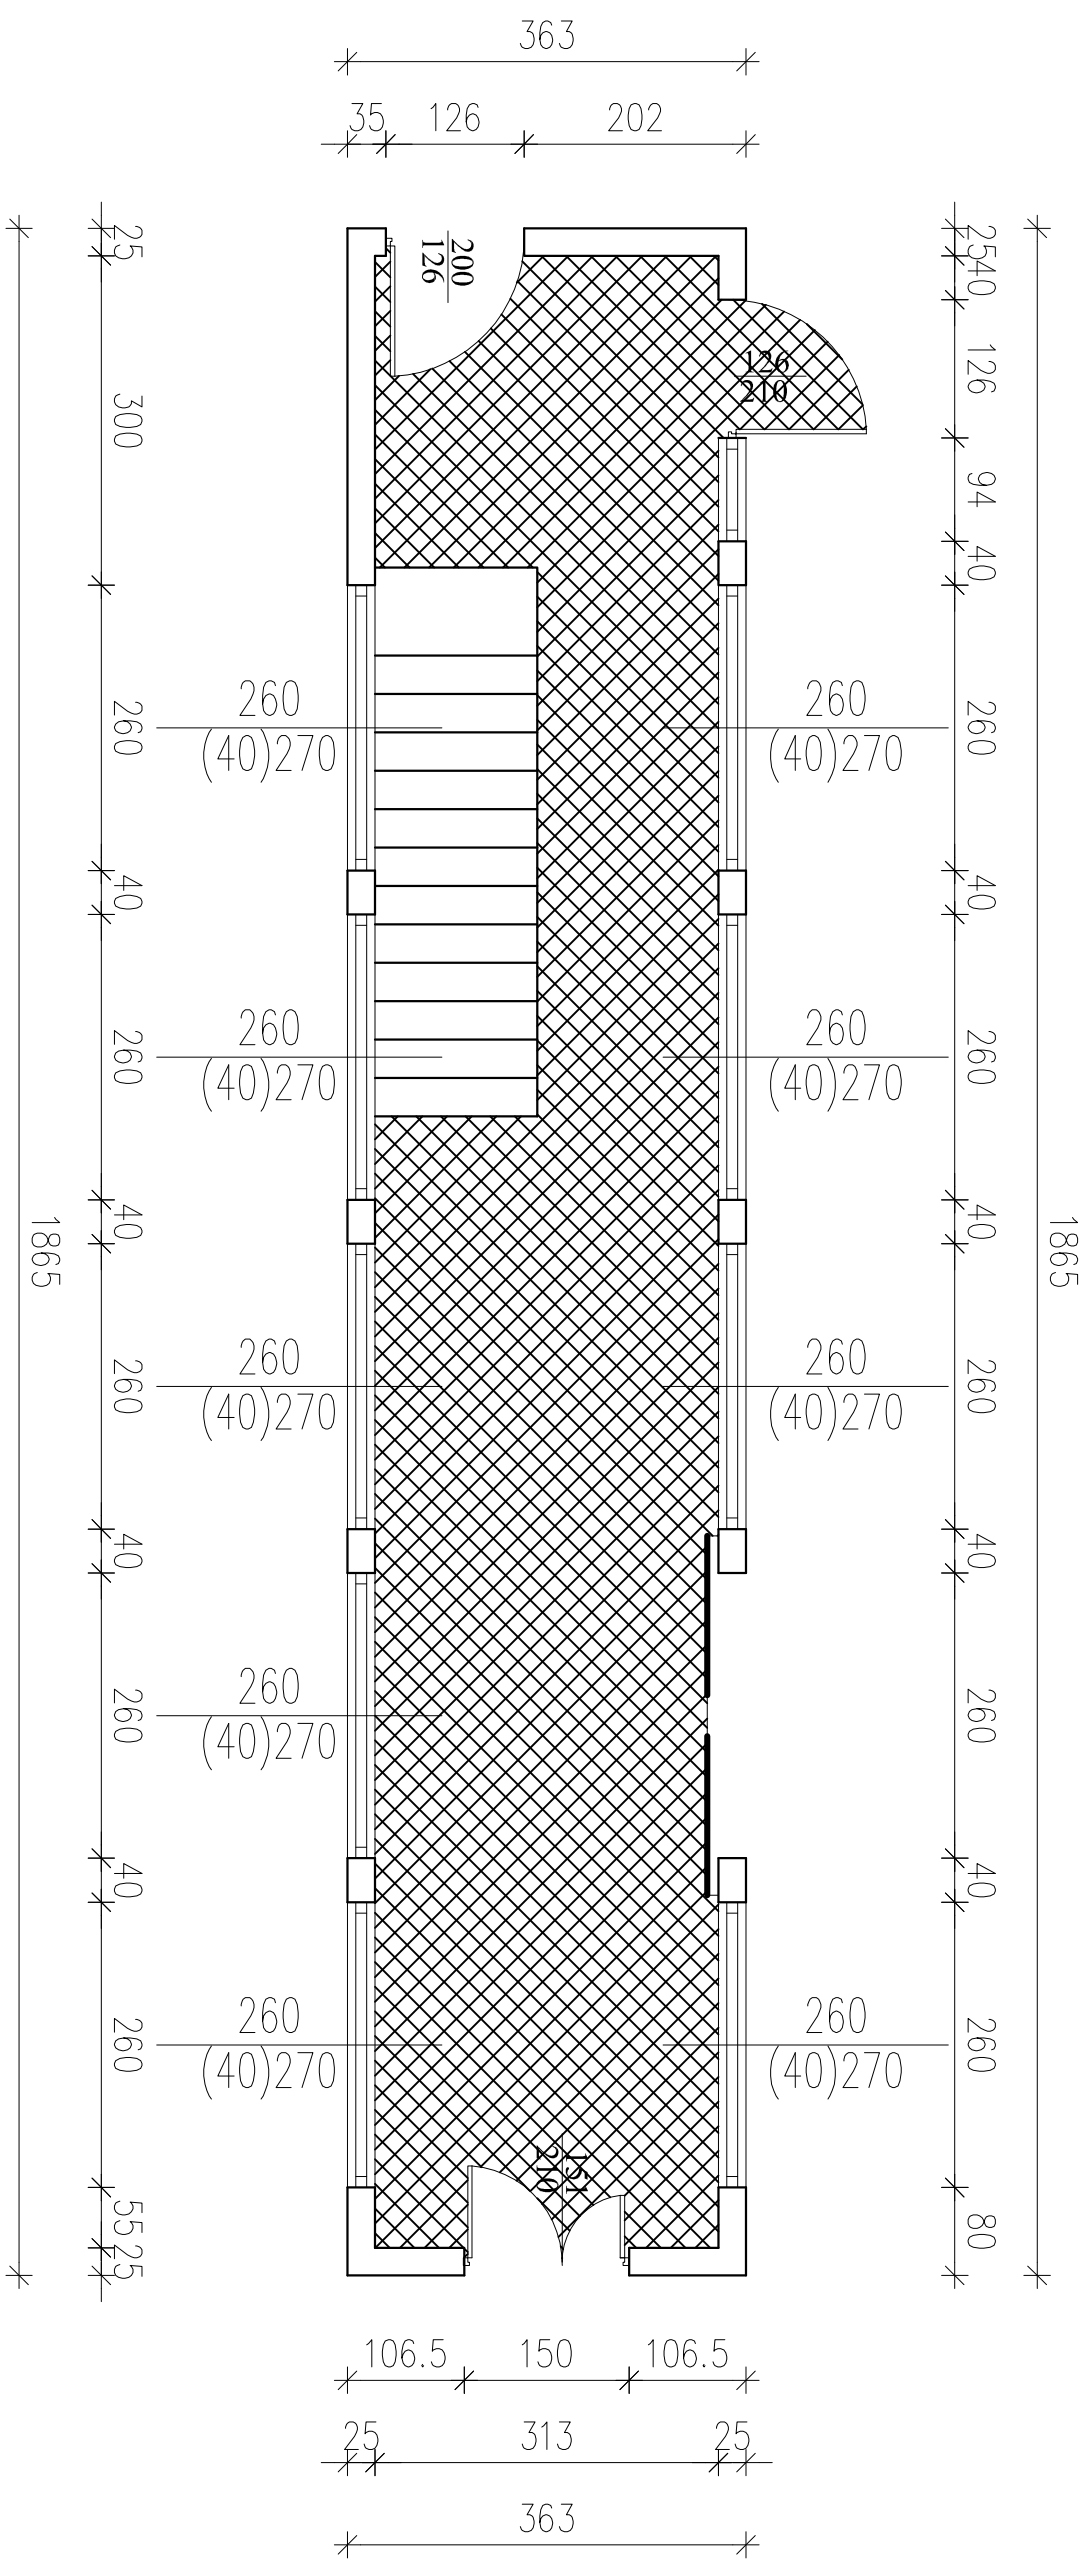
# RZUT ŁĄCZNIKA

MIEJSCE WYMIANY POSADZEK  
GRES - 64,20m<sup>2</sup>
